Die Skulpturenfunde der Münsterplattform

Katalog der figürlichen und
architektonischen Plastik

Urs Zumbrunn
Daniel Gutscher

Staatlicher Lehrmittelverlag Bern 1994

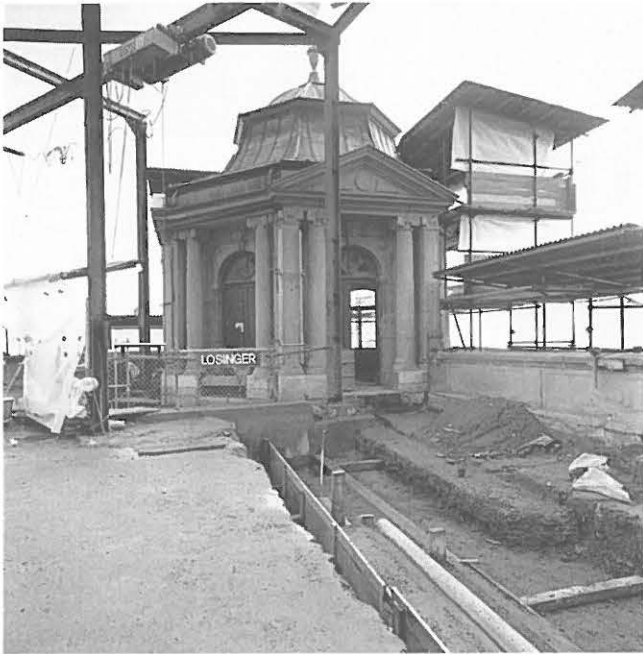
Abb. 4: Die Baustelle 1986 beim Pavillon.

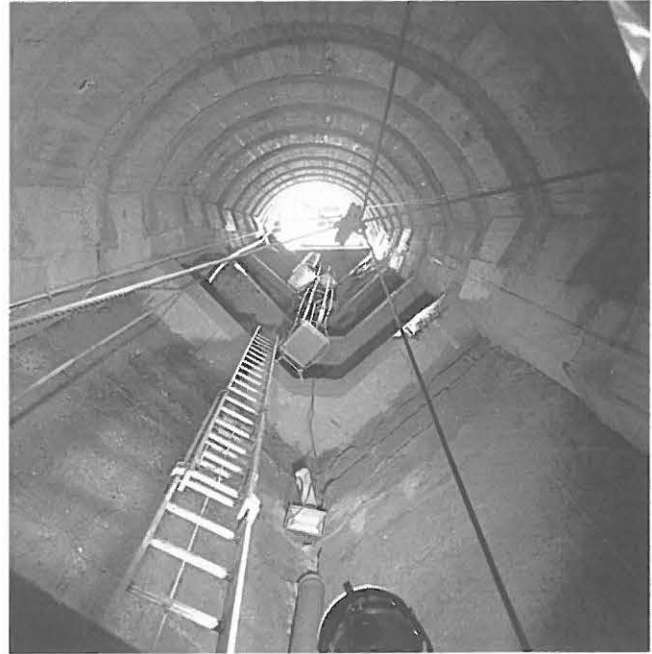
Abb. 5: Blick von unten aus dem Sanierungsschacht – ungefähr aus der Tiefe der Funde – nach oben.

1. Der Sanierungsschacht sollte im Unterfangungssystem erstellt werden. Das heisst: der rund 5 m breite Schacht wurde – nach einer ersten grösseren Etappe von 2,7 m – in 15 Schritten zu je 1,5 m abgetieft und jeweils unterbetoniert (Abb. 5). Das freie Arbeitsprofil betrug 2,0 m x 2,0 m, just genug, um die Mulde des elektrischen Aufzuges zu bewegen. Es versteht sich von selbst, dass bei den jeweiligen Abtiefungen kaum viel Platz für zusätzliches archäologisches Personal vorhanden war.

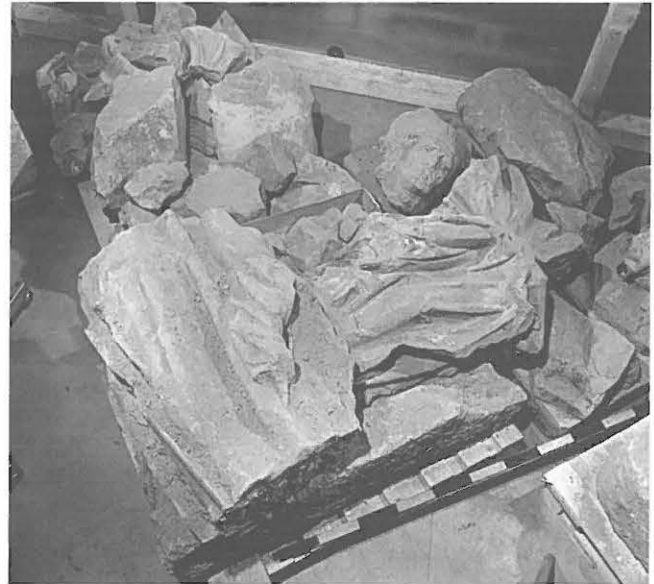
Abb. 11: Im Durcheinander der palettierten Fragmente ist hinten der Kopf des Bischofs Kat. 37 auszumachen.

Die Bruchlinge wurden ungereinigt palettweise geladen und von der Münsterplattform direkt in unser Depot in die Tiefgarage verfrachtet (Abb. 10–14). Als bald zeigte sich eine weitere Schwierigkeit: Die Figuren waren im Boden bei über 90% relativer Feuchtigkeit eingelagert. Wir mussten also unverzüglich Massnahmen treffen, um das Klima konstant zu halten. In der Tiefgarage wurde ein Zeltbau erstellt, dessen verschweisste Monarflex-Plastikbahnen eine fast absolut dichte Kammer bilden. Die Befeuchtung erfolgte zunächst mit Giesskanne auf dem Betonboden, dann mit automatischem Befeuchter. Die Klimakontrolle besorgte ein Thermohygrograph. Eine Lüftungsanlage sorgte für Ausgleich.

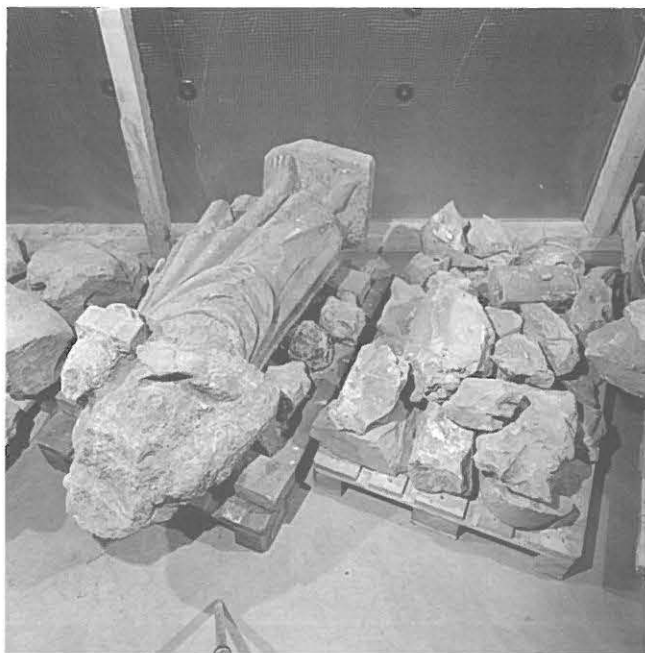
Abb. 10: Wie sie gehoben wurden, wurden die Skulpturen palettiert. Zu erkennen Johannes der Täufer Kat.6.

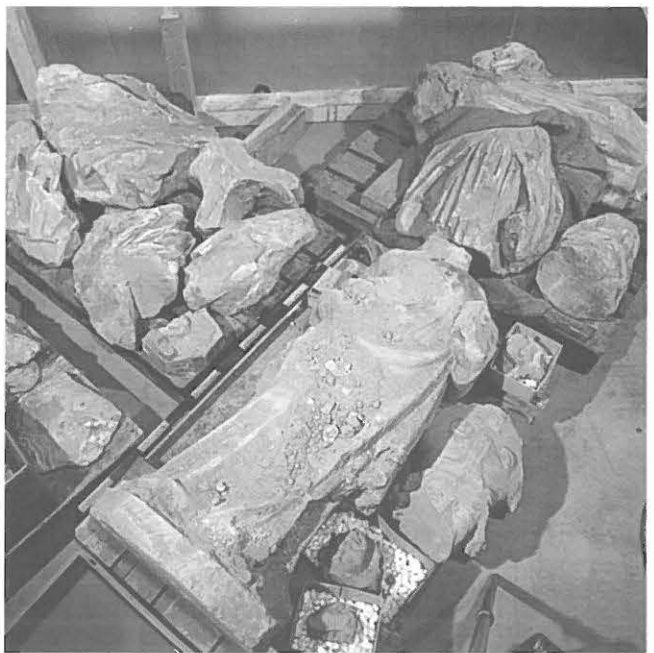
Abb. 12: Ausschnitt aus dem Lager im Bereich des Diakontorsos Kat. 3.

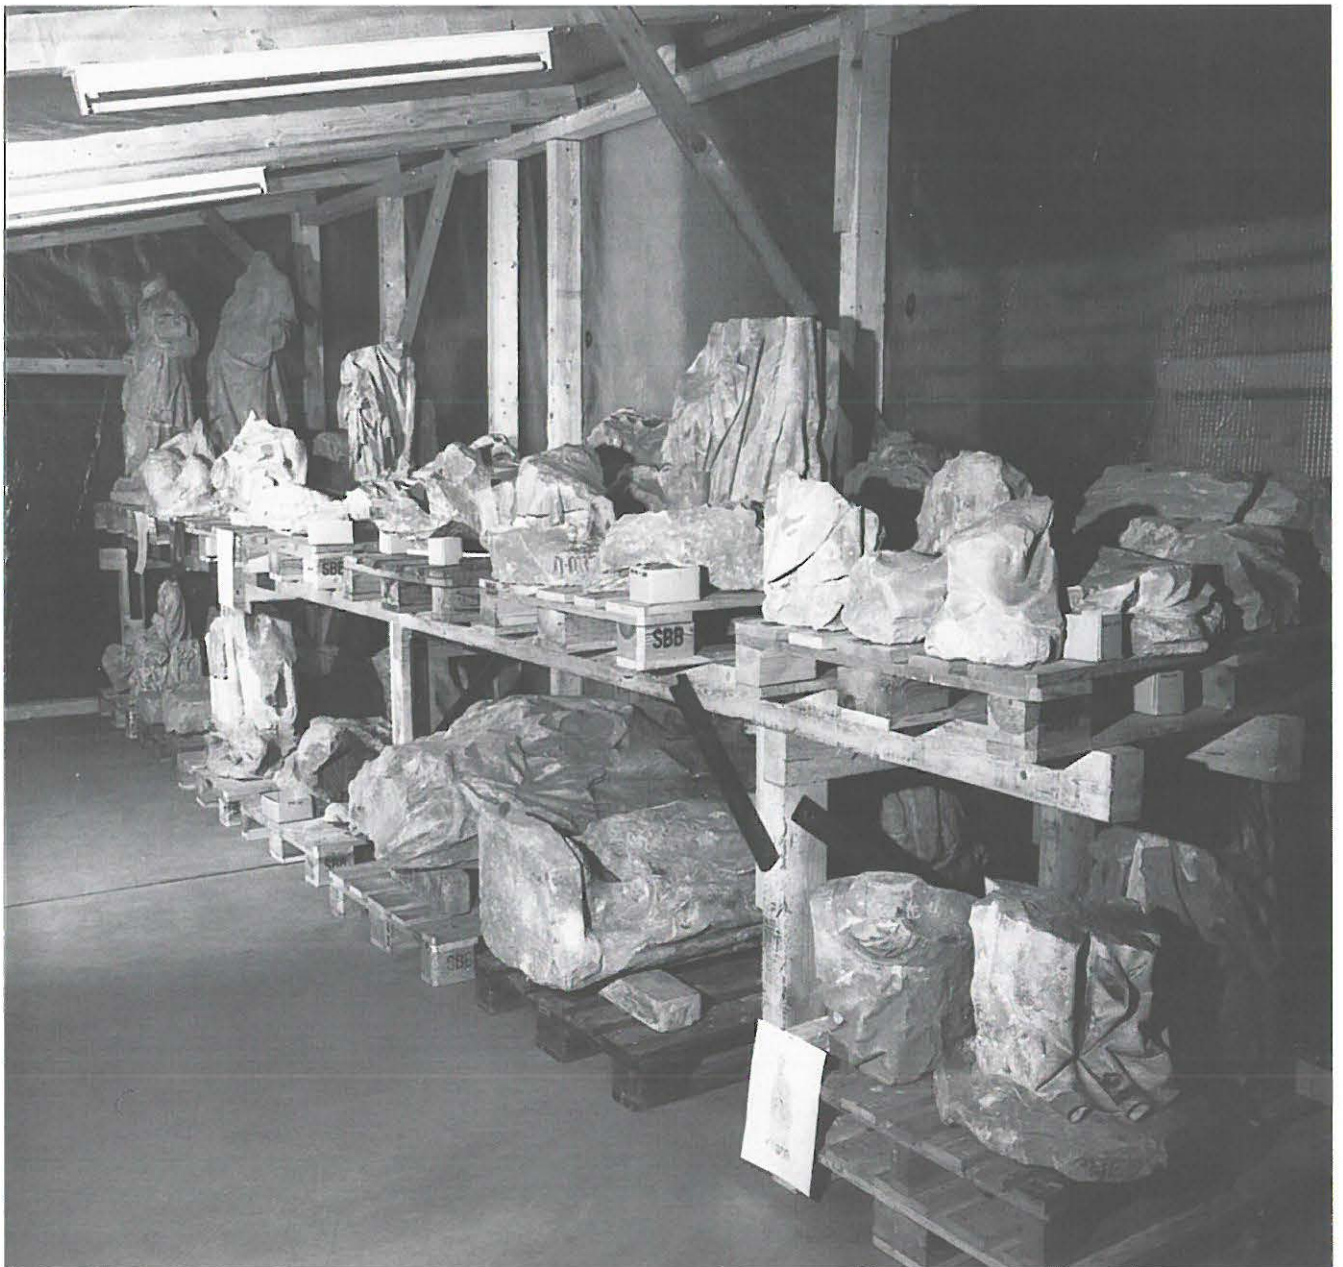
Abb. 13: Die palettierten «Götzen» im provisorischen Klimazelt im Funddepot des Archäologischen Dienstes.

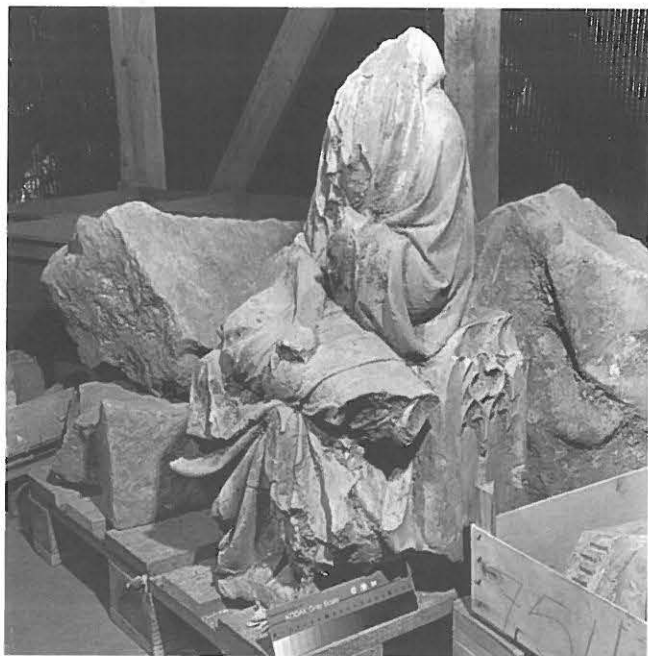
Abb. 14: Die Pietà Kat.1 im Bergungszustand.

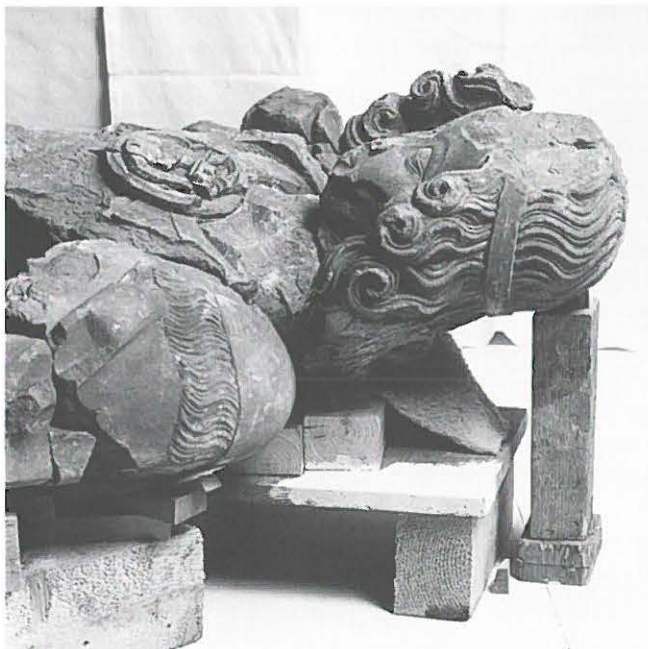
Abb. 16: Aufbau der Fragmente zur fotografischen Rekonstruktion mit Holzstützen und -keilen, hier gezeigt an Kat. 23.

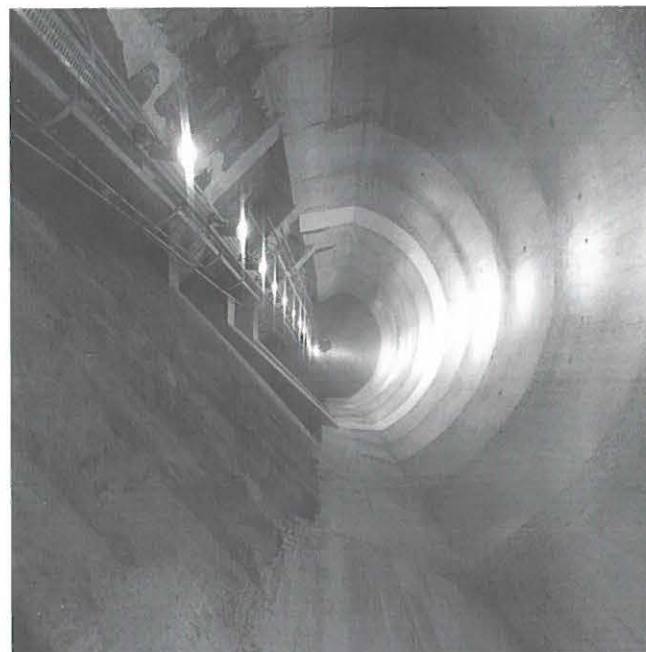
Abb. 19: Blick durch die Panzer Glasplatte im Demonstrationsraum unter dem Pavillon. Die weiss gestrichene Bandage zeigt die Höhe des Skulpturenfundes an.

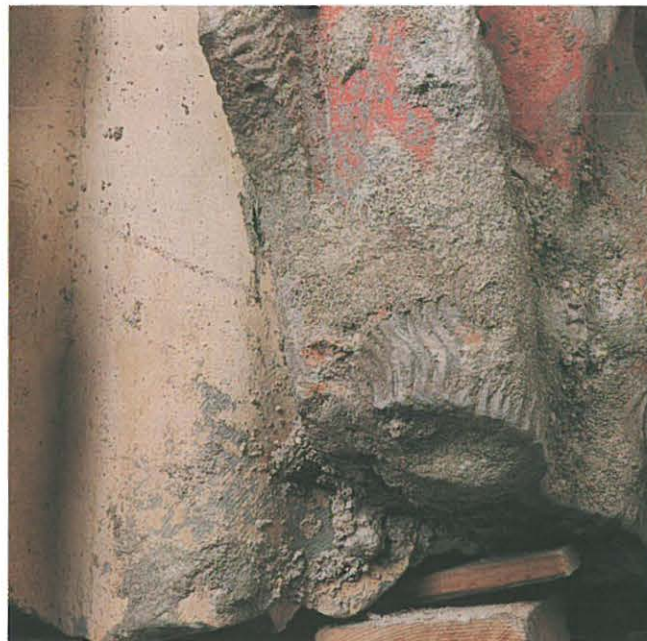
Abb. 23: Tonscherben- und Sandablagerung an einem Fragment von Kat. 21.

schungen von Tonscherbenablagerungen, Kohlerückständen, Kalkmörtelresten sowie Rostflecken von daraufliegenden Eisenteilen zu erkennen (Abb. 23).

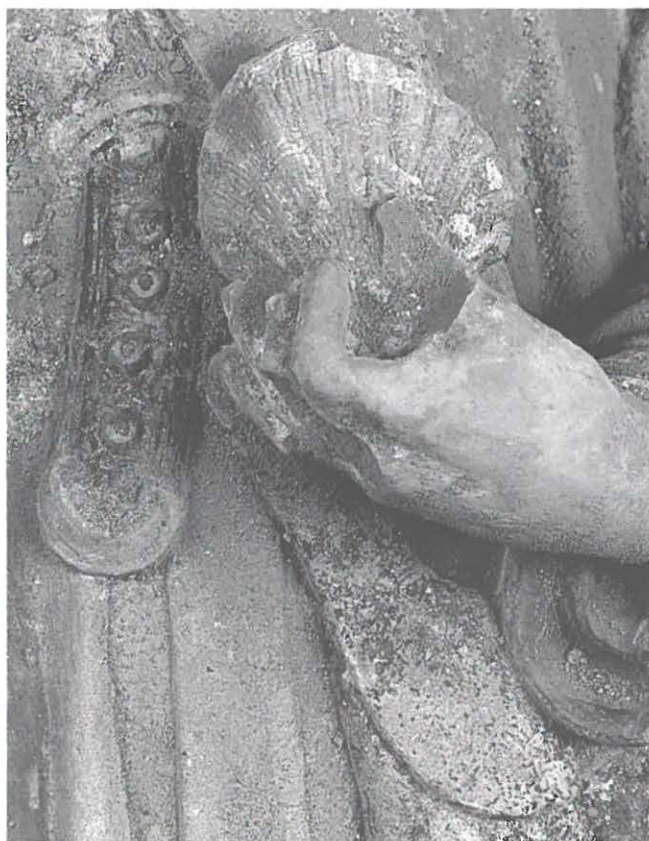
Abb. 22: Ausschnitt mit Jakobus d.Ä. Hand. Kat. 7. Krustenbildung an der Muschel.

Die im Boden gefundenen Fragmente waren durch die Fundtiefe einem erheblichen statischen Druck, aber auch verschiedenen Feuchtigkeitseinflüssen, vor allem dem Sickerwasser, ausgesetzt. Deshalb befinden sich an den Fragmenten häufig neben den üblichen Sand- und Erdablagerungen zusätzliche weisse bis schwarze Krusten wie in Abbildung 22.

Es wurden hier optisch zwei Arten von Krusten unterschieden, nämlich solche, die durch Versinterung fest mit der Gesteinsoberfläche verbunden sind, und andere, die lose den Stein oder auch die Erd- und Sandablagerungen überdecken. Diese zwei Arten traten häufig gemeinsam am selben Stück auf.

In diese fest verbundenen, versinterten Krusten sind oft Sandkörner oder Gesteinsstücke miteingebacken, was zu einer starken Entstellung der Originaloberfläche führen kann. Ferner sind Farbflecken als Abriebe und Verquett-

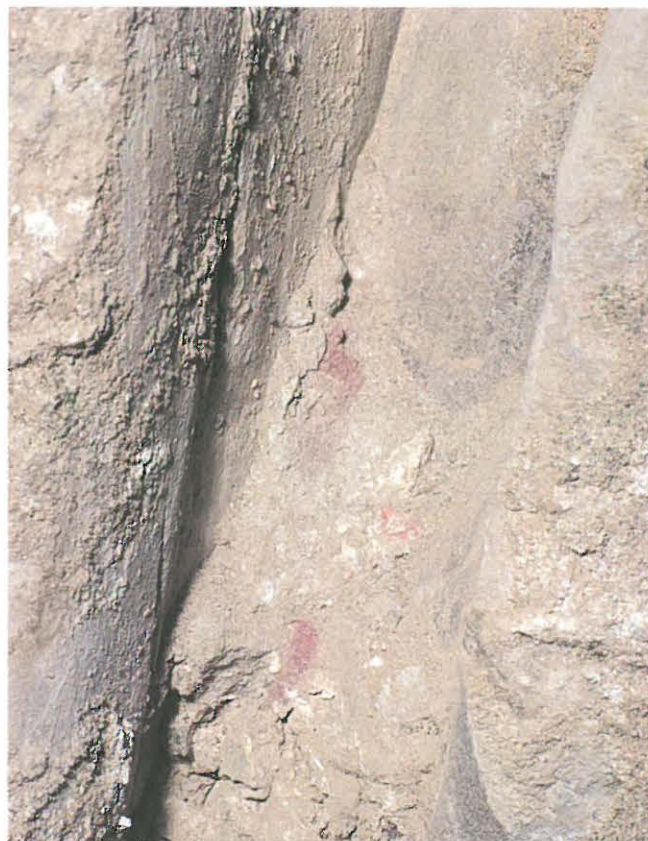
Abb. 24: Beispiel von gefassten Fragmentsplittern, hier an einem Fragment von Kat. 19: weggesprengte Splitter von Kat. 21.

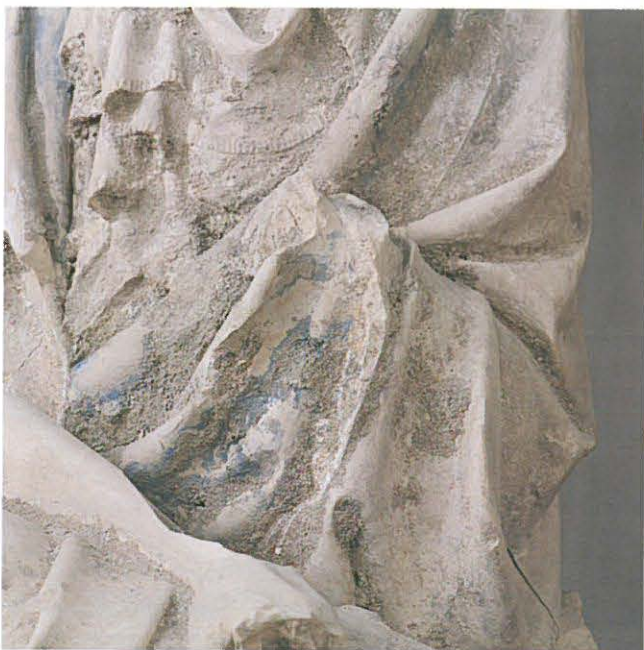
Abb. 25: Farbveränderung von Azurit durch Kalkmörtel am Beispiel einer Gewandfalte Kat. 1.

Schliesslich verursachten das Bodenmilieu und die Kalkmörtelablagerungen chemische Umwandlungen von Pigmenten. Insbesondere beim Blaupigment Azurit sind unterhalb der Kalkmörtelspritzer schwarz veränderte Partien vorhanden (Abb. 25). Zu den einzelnen Schadensbildern an den Malschichten wurde bereits im Zusammenhang mit den Festigungsversuchen informiert.

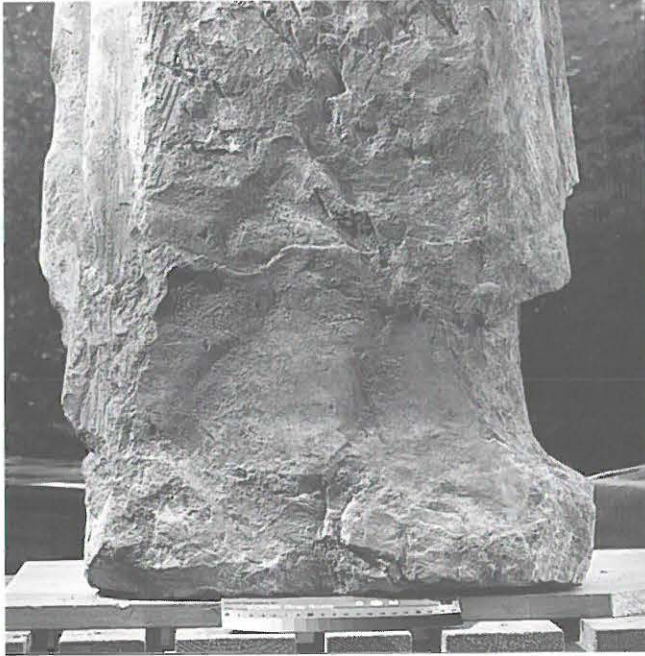
Abb. 27: Mergelige Schichten an der einstigen Oberfläche eines Blocks, hier an der Rückseite von Kat. 6.

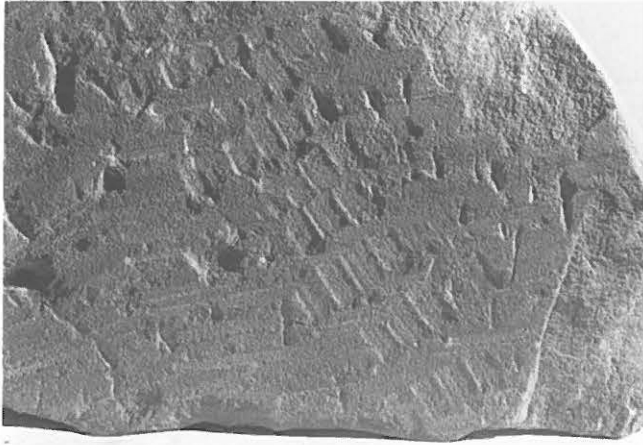
Abb. 32: Werkspuren eines flachgezahnten Schlageisens oder einer Zahnfläche mit drei nebeneinanderliegenden Flachzähnen. Kat. 31.

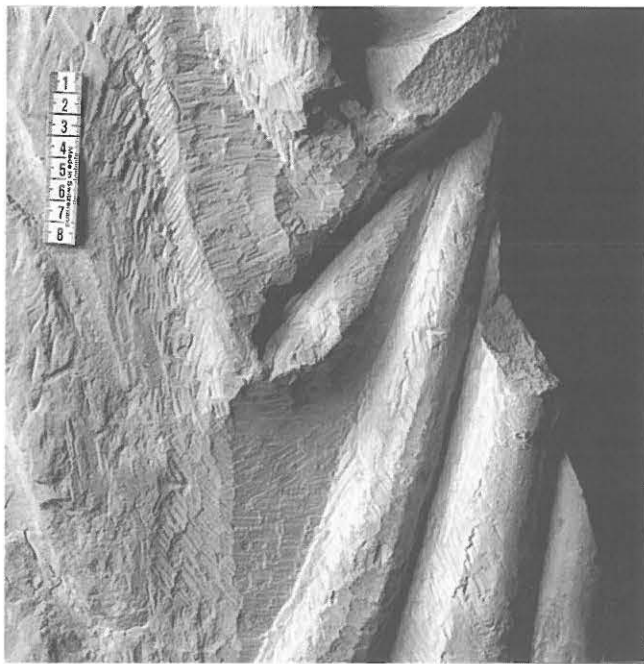
Abb. 33: Vorhauspuren am Faltenwurf an der Rückseite von Kat. 7.

zeugtabelle). Mit diesen Eisen wurde dem Skulpturenblock eine Art von Rohform verliehen, wie das u.a. der Jakobus der Ältere Kat. 7 bei den im Vorhau belassenen Falten an der Rückseite zeigt (Abb. 33). Die spitz- und flachzahnigen Schlageisen hingegen dienten sowohl zum Vorhauen als auch zur Endbearbeitung gewisser Partien. So sind die Haar- und Fellbearbeitung sowie die Hintergrunddarstellung zwischen den Beinen an den früh datierten Stücken mit gehauenen Zahneisen gemacht. Die Detailaufnahme Abb. 34 von Johannes dem Täufer Kat. 6 zeigt neben dem Vorhau der Fellpartie ein mit drei Spitzzähnen besetztes Eisen, mit welchem die Struktur des Felles ausgearbeitet wurde. In einer ähnlichen Manier wurden teilweise auch die Hintergründe bei Architekturteilen strukturiert (vgl. dazu das folgende Kapitel). Einen ungefähren Einblick zu den verschiedenartigen Werkzeugen im Bildhauersortiment vermittelt uns der heilige Georg mit Drachen Kat. 9.

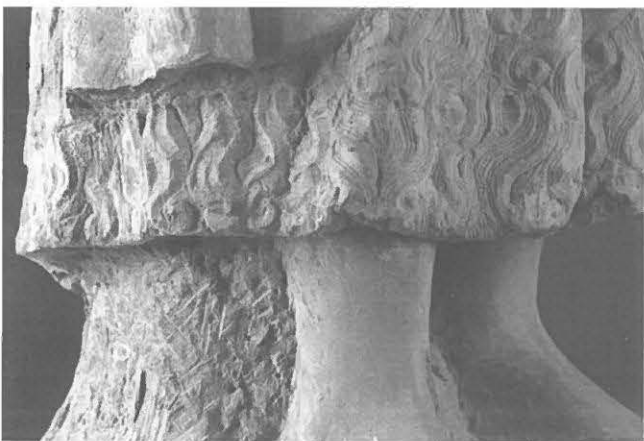
Abb. 34: Vorhauspuren sowie Werkspuren eines schmalen, spitzgezahnten Schlageisens am härenen Gewand Johannes d.T. Kat. 6.

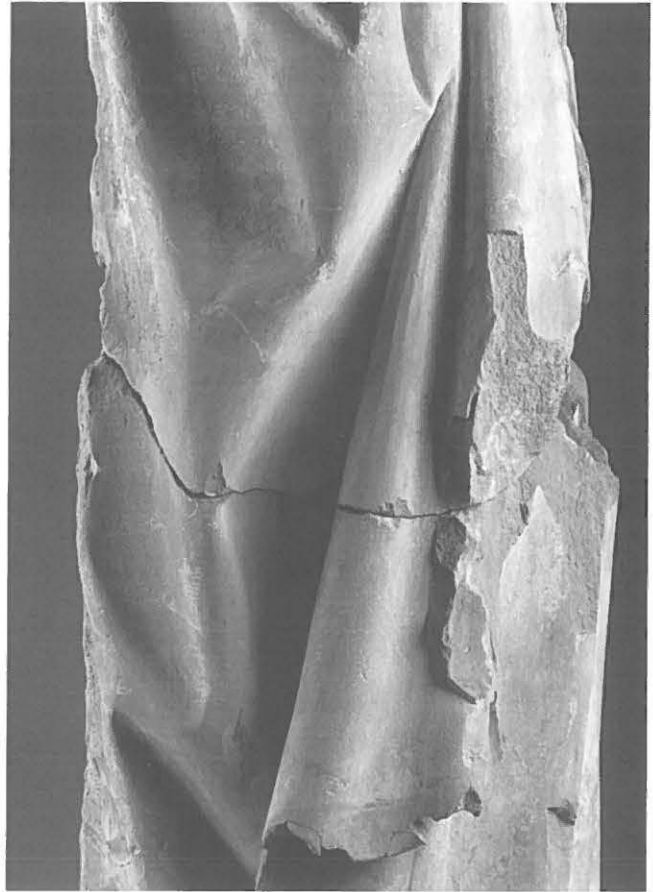
Abb. 35: Spuren eines vorne leicht abgerundeten Schabeisens auf dem Faltengrat von Kat. 19.

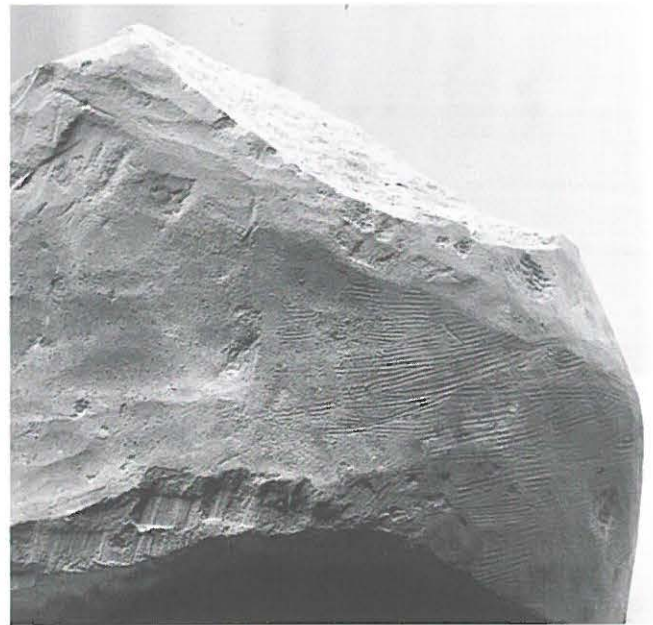
Abb. 37: Schabspuren für textile Struktur an der Schulterpartie von Kat. 20.

der stilistischen Einordnung als Importstück gilt, wurde ein sehr feines Zahnschabwerkzeug angewendet. Nach den vorliegenden Spuren handelt es sich um ein etwa 4 mm breites, mit fünf Flachzähnen besetztes Schabeisen, mit dem die Gesteinsoberfläche des Kopftuches der Maria und das Lententuch Christi strukturiert wurden. Ober- und Untergewand der Maria sind dagegen glatt geschliffen. Es zeigt sich somit eine bewusst eingesetzte Textilgestaltung durch die Behandlung der Steinoberfläche mit Hilfe dieses Eisens.

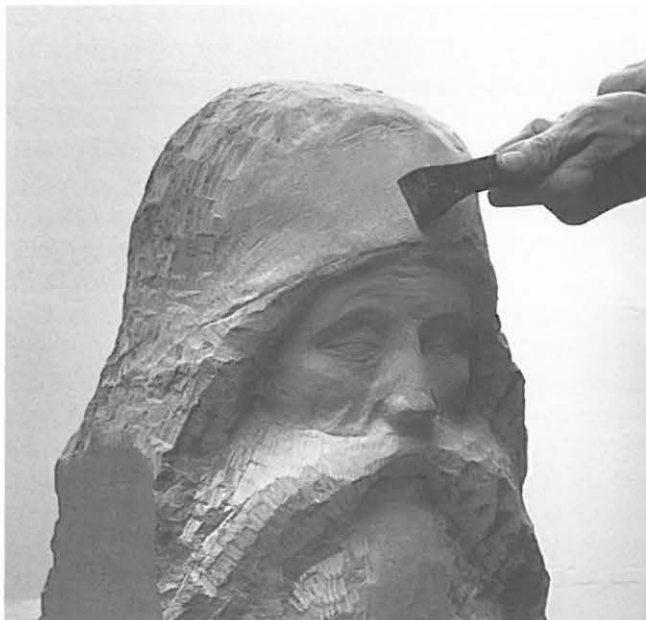
Abb. 38: Nachbildung des flachgezahnten Schabeisens mit Demonstration an einer selbstgefertigten Kopie Kat. 20.

Nur noch Reste von Zahnschabspuren dieser Art sind am Schädelfragment Kat. 27 und Kniefragment Kat. 28 vorhanden, hier jedoch im Bereich von nicht einsehbaren Partien, was dahingehend interpretiert werden kann, dass das Werkzeug in diesem Fall nur zur Ausbuchtung der Oberfläche vor dem Schleifen gedient hat. Auch dazu gibt es Parallelbeispiele. Es sind dies die vier Konsolenfiguren der Königin von Saba, König Salomo sowie Zephania(?) und Jesaja(?) vom Hauptportal des Berner Münsters⁸⁴. Bei ihnen finden sich im nicht einsehbaren Bereich der hinteren Schulterpartien diese Art von Werkzeugspuren. Eine entsprechende Strukturierung des Steingrundes ist mit einem eigens dafür hergerichteten Zahnschabeisen (Zahnkratzer, Abb. 38) erreichbar. Ob indessen die Form dem Werkzeug entspricht, ist nicht nachweisbar, lassen sich

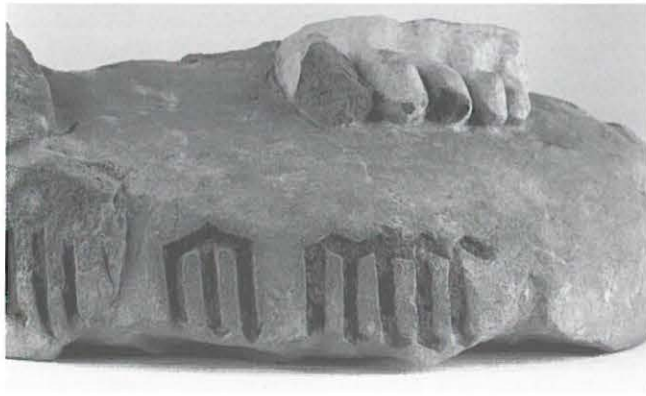
Abb. 39: Jahrzahl 1500 mit schwarzer Füllmasse. Kat. 31.

sind hier zwei unterschiedliche Macharten von Inschriften nachweisbar. Auf der einen Seite steht die bis in die Tiefe ausgehauene, nur mit einem Farbanstrich versehene Inschrift, so bei Kat. 21 die Jahrzahl 1456, bei Kat. 26 das Schriftband und am Konsolenfragment Kat. 102 eine weitere Inschrift, auf der anderen Seite steht die Füllinschrift (Kat. 31 und Kat. 32), die sich nur seitlich auf eine genaue Bearbeitung der Buchstaben und Zahlen beschränkte, während in der Tiefe der Vorhau stehen blieb. Bei der letztgenannten rechnete man sicher mit der heute noch feststellbaren schwarzgrauen Füllmasse, mit der zum Schluss auf Niveauhöhe der umliegenden Steinoberfläche die Schrift ausgefüllt wurde (Abb. 39). Die Inschriften wurden mehrheitlich mit schmalen Schlageisen und dem Holzklöpfel gehauen und zuletzt geglättet.

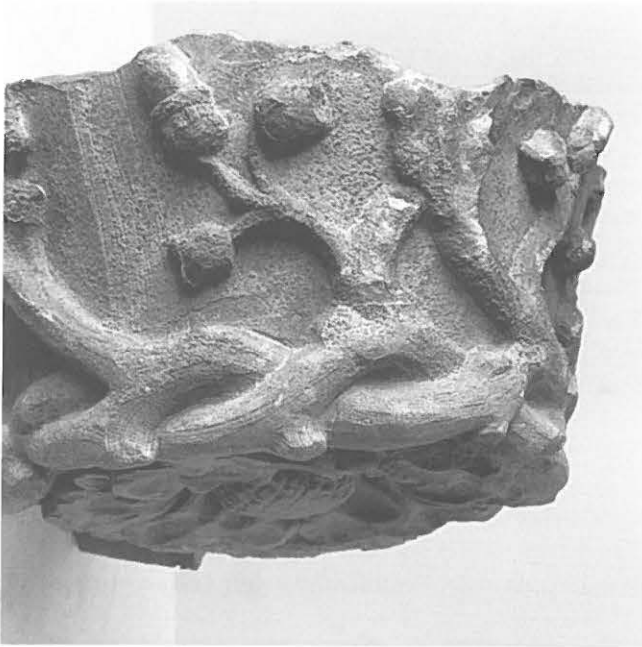
Abb. 40: Bearbeitungsspuren eines schmalen spitzzahnigen Schlag-eisens an den Eichenzweigen von Kat. 97.

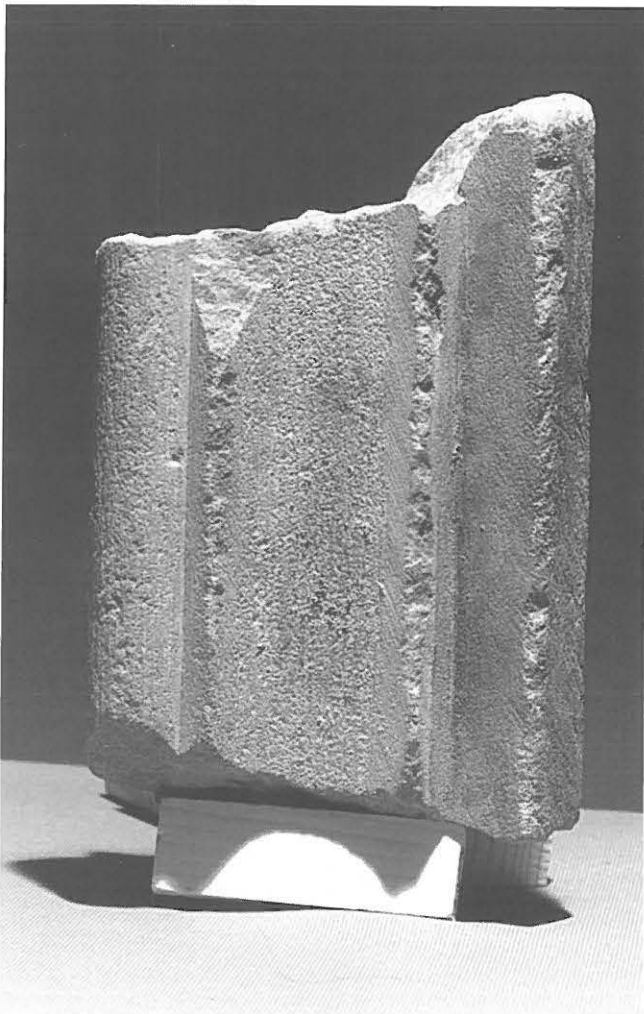
Abb. 41: Spuren der Bearbeitung von Kehlen mit einer feingezahnten Fläche.

flächenstruktur erzeugen. Beispiele dafür sind u.a. der Rundstab und die Hohlkehle von der Konsole Kat. 107, die Hohlkehlen am Gewändefragment Kat. 121, am Fenstermittelpfosten Kat. 125 und dem Masswerkfragment Kat. 135. Ein sehr schönes Beispiel hierfür ist auch das Gewändestück Kat. 117, deren Hohlkehle und Rundstab mit einer sehr feingezahnten Fläche mittels senkrechter Hiebe bearbeitet wurde (Abb. 41). Dem gegenüber stehen die fein ausgearbeiteten (geschliffenen) Hohlkehlen, wie sie u.a. der Masswerkteil Kat. 144 aufweist. Dass die Bearbeitung der Hohlkehlen mit der Zahnfläche auch arbeitstechnisch sinnvoll sein kann, belegt das Stabfragment Kat. 164. In den Hohlkehlen befinden sich hier noch Spuren vom Vorhau einer feingezahnten Fläche (Abb. 42), die auch durch das nachträgliche Glätten der Oberfläche nicht völlig verschwunden sind. Es ist auffällig, dass die Zahnfläche mehrheitlich am sehr feinkörnigen blaugrauen Sandstein ihre Verwendung fand.⁹⁴ Auch flächige Partien

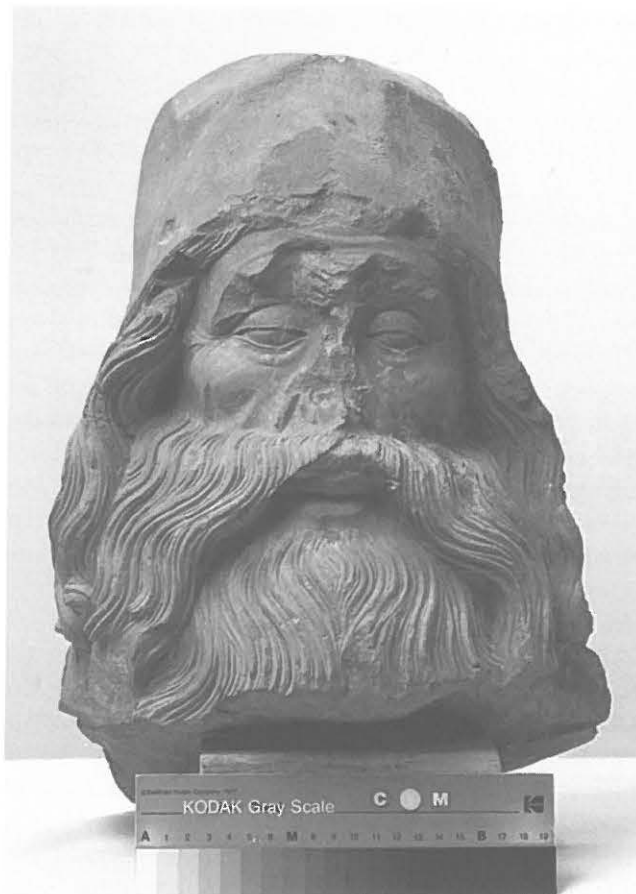
Abb. 44: Spuren von bewusst verpassten Schlägen einer Hacke im Gesicht des Antonius Kat. 20.

lichen Wegwerfen auf die Schutthalde erklärt werden. In einer weiteren Gruppe finden sich Figuren aus demselben Material, teilweise ebenfalls in Blockform gehauen, die aber aus Klein- und Kleinstfragmenten bestehen. So der vermutliche hl. Antonius Kat. 20, der Erzengel Michael Kat. 23 und der Kruzifixus Kat. 18. Hier müssen für die Art der Zerstörung andere Gründe angeführt werden. Von den drei erwähnten Stücken zeigen der Kruzifixus Kat. 18

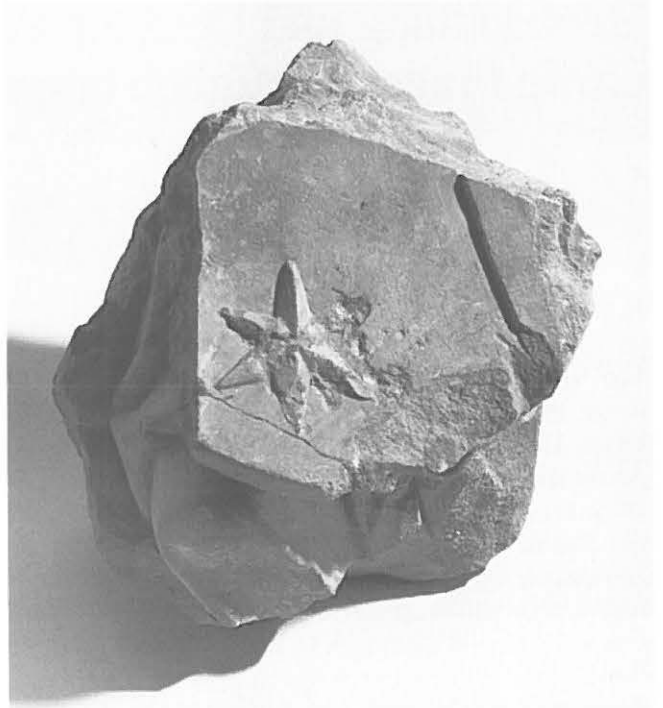
Abb. 45: Hackspuren am Engel mit Wappenschild Kat. 26 als Beleg für den Bildersturm.

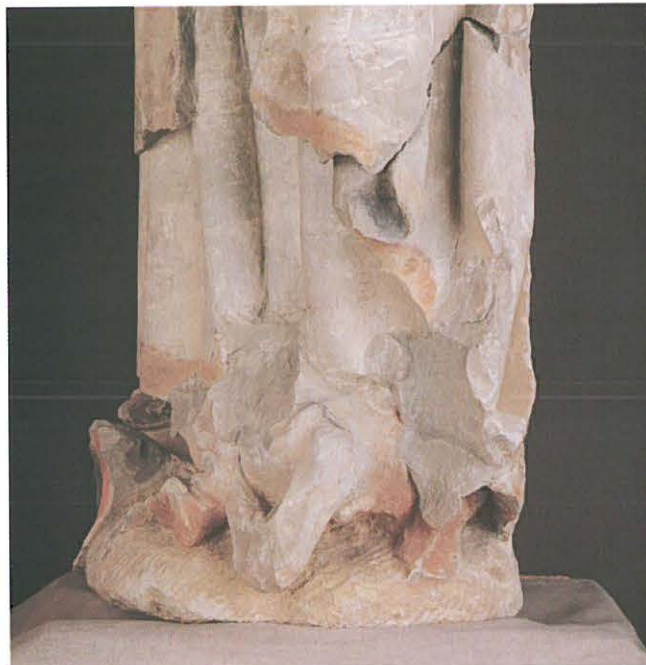
Abb. 47: Teilweise in die Rückseite übergehende plastische Arbeit (Tierfratzen am Sockel) zeugen von vorkragender Aufstellung, z.B. an einem Pfeiler. Kat. 19.

des linken Teufelsarmes eingehauenes farbig gefasstes Gesicht einsehbar. Für eine vorkragende Lage sprechen zudem die beidseitig plastisch gehauenen, teilweise in die Rückseite übergehenden Tierfiguren, wie sie die Abbildung 47 zeigt. Immer noch in derselben Art geschaffene Rückseiten (abgeflacht), jedoch ohne die seitlichen Hebelöcher, zeigen die Figuren, die teilweise mit einem kleinen Loch zum Befestigen eines Dübels mit Ring versehen sind. Dazu gehören Jakobus Kat. 7, der heilige Georg Kat. 9, das im oberen Teil vollplastisch gearbeitete Oberkörperfragment Kat. 25 und das Schulterfragment Kat. 63. Auch die beiden Stifterfiguren Kat. 31, Kat. 32 und der vermutliche heilige Augustinus Kat. 38 sowie die heilige Anna Selbdritt Kat. 52 sind hinten flach abgearbeitet. Sie zeigen jedoch alle ein grösseres, nach oben konisch zulaufendes Verankerungsloch zum Einhängen der Figur. Ein gleichartiges Loch befindet sich auch am vermutlichen heiligen Antonius Kat. 20 mit rückseitig weggearbeiteten Falten, die eventuell auf eine Konzeptänderung zwischen dem ursprünglich geplanten und dem nachträglich gewählten Standort hinweisen. Alle Verankerungslöcher deuten auf eine Sicherung der Figuren hin, was auch mit einem erhöhten Standpunkt erklärt werden kann. Die abgeflachten Partien sprechen zudem für eine Aufstellung vor einem Pfeiler oder einer Wand.

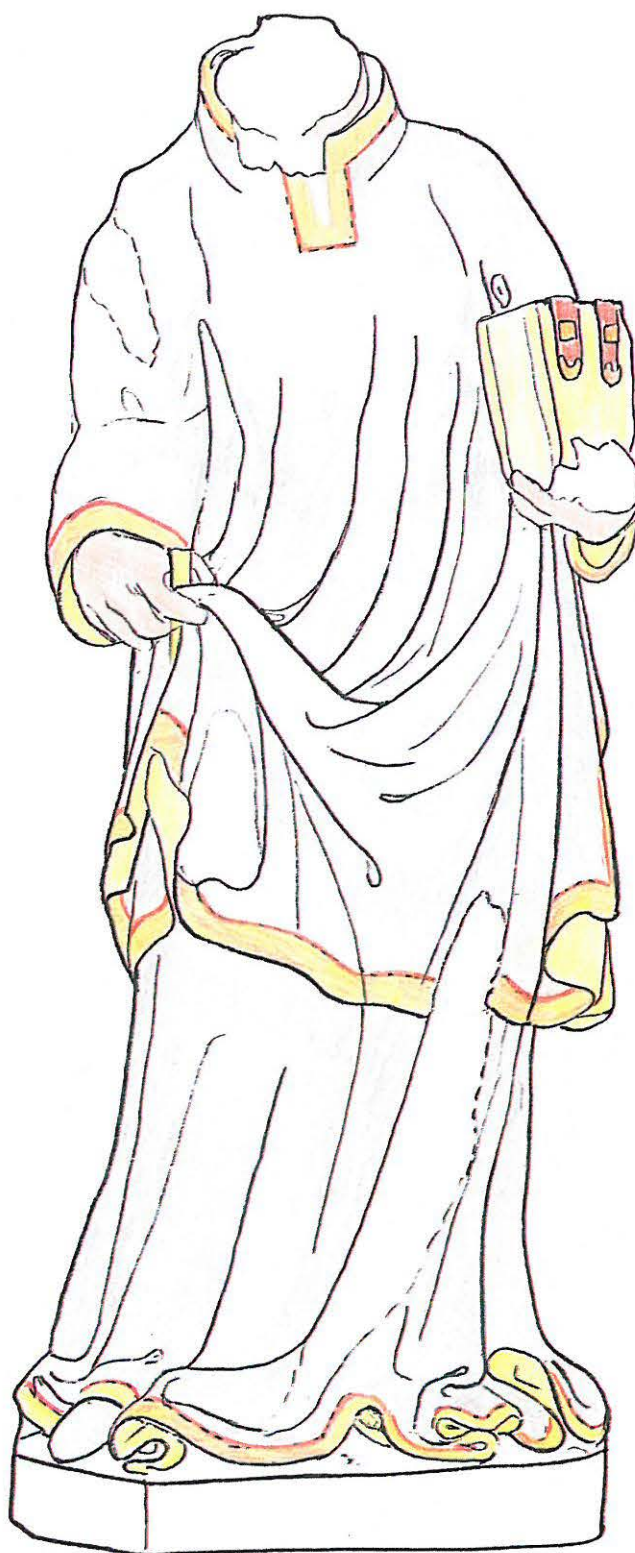
Abb. 48: Rekonstruktion der Farbfassung an Kat. 3.

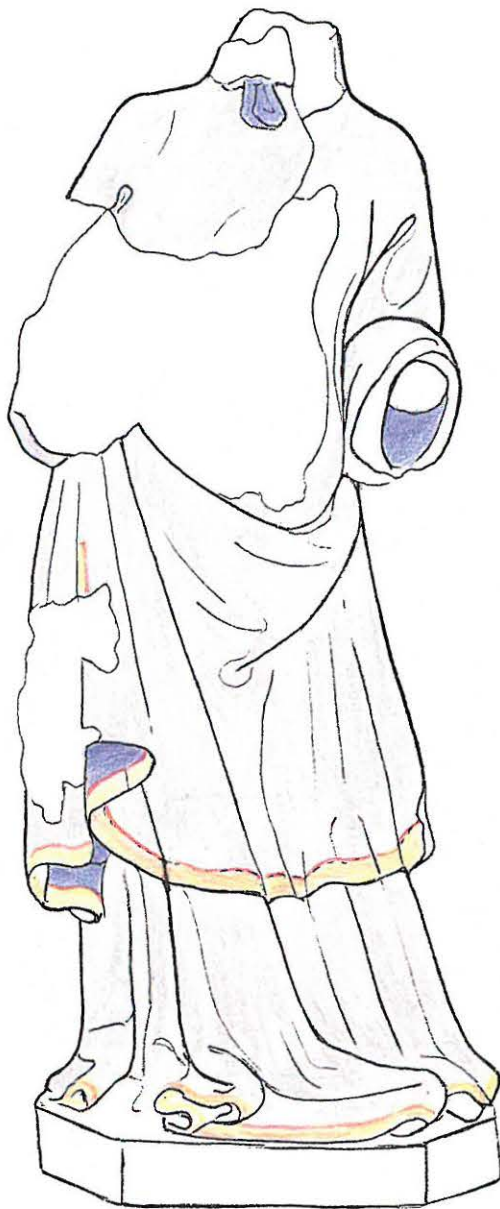
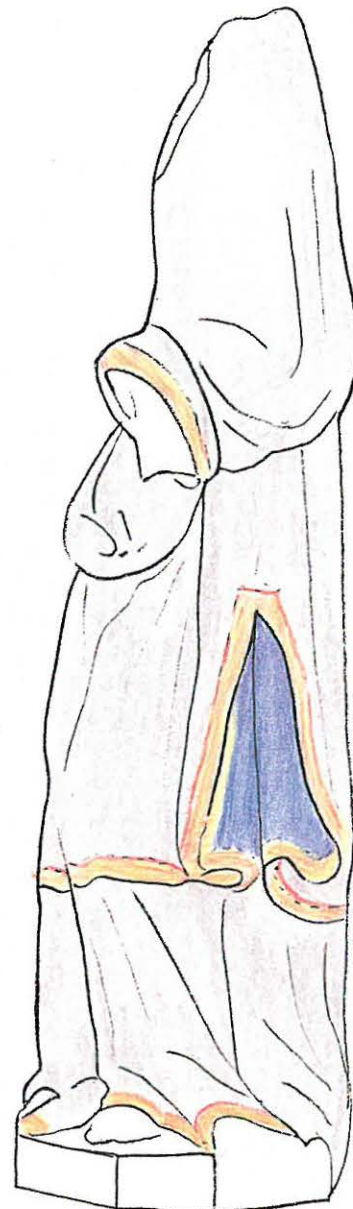
Abb. 49: Rekonstruktion der Farbfassung an Kat. 4.

In einer ebenfalls zurückhaltenden Art, in der Farbigkeit Kat. 1. entsprechend, wurden eine weitere Anzahl von Figuren gefasst. Es sind dies die Figuren der Gruppe Fundkatalog II.1: Kat. 3, 4, 5, 6, 7 und der Gruppen Fundkatalog II.2–II.5: Kat. 19, 31, 32, 51 und 54. Dabei handelt es sich fast ausschliesslich um lebensgrosse Skulpturen, in weissliche Gewänder gehüllt, die mit Goldbordüren und rotem oder schwarzem Trennstrich versehen sind¹⁰⁴ (vgl. dazu Farbskizze Kat. 3, Abb. 48 und Kat. 4, Abb. 49). Die bunten Futter der Gewänder (meist blau, aber auch gelb und rot), die ebenfalls bunten Attribute und die blass bis stark rosafarbenen Inkarnate bilden dabei die Farbakzente, während bei den beiden Figuren Johannes' des Täufers zusätzlich noch die ockergelbe Farbe Kat. 6 bzw. die Vergoldung des Fellkleides Kat. 54 mitbestimmend sind. Da es sich hier um zehn meist lebensgrosse Figuren mit einem recht einheitlichen Farbprogramm handelt, deren Entstehungszeit sich über die ersten hundert Jahre des Münsterbaus erstreckt, liegt die Vermutung nahe, dass es sich dabei um Ausstattungstücke des sich zu jener Zeit im Bau befindlichen Berner Münsters handelt.

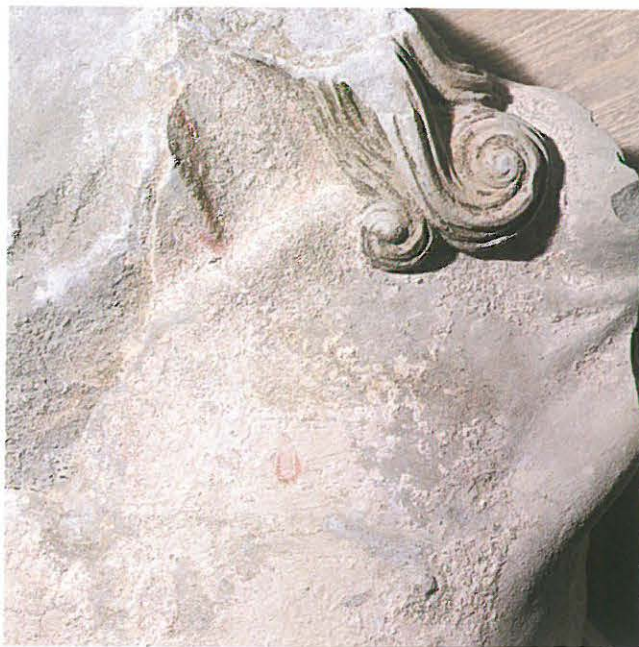
Abb. 50: Detail des Inkarnats mit Blutstropfen am Oberkörper des Kruzifixus Kat. 18.

Figur des Erzengels Michael Kat. 23 mit dem Wappen der Scharnachthal. Beide zeigen eine verwitterte Stein- und Farboberfläche, die den Schluss zulässt, dass sie an ihrem Aufstellungsort der Witterung ausgesetzt waren.¹⁰⁶ Der Kruzifixus Kat. 18 besitzt eine Zweitfassung, an der sich nachweisen lässt, dass zum Schutz vor Verwitterung eine Art von Schutzdach über dem Kreuzbalken angebracht war. Die blassgelblichen Inkarnatpartien zeigen Reste von teilweise plastisch gemalten Blutstropfen (Abb. 50). Lendentuch und Nimbus wurden vergoldet, die Haare und der Bart sind in Brauntönen, das Geäst der Dornenkrone hellgelb gefasst. Das steinerne Kreuz wurde mit einer Holzimitationsmalerei (gelbbraune Grundfarbe mit dunkelbrauner Maserung, Abb. 51) versehen. Das geteilte Wappen wurde unten weiss und oben blau mit einem gelblichweissen sechszackigen Stern bemalt. Die Aufhängung ist rot, und der Befestigungsnagel zeigt schwarze und blaue Farbreste.

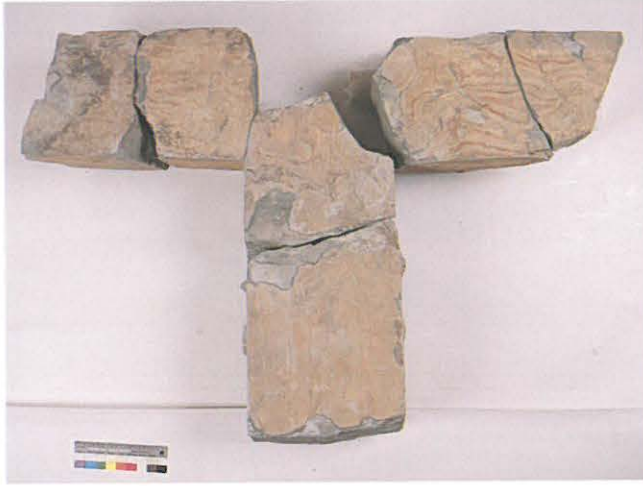
Abb. 51: Illusionistische Holzmaserierung an der Kreuzrückseite von Kat. 18.

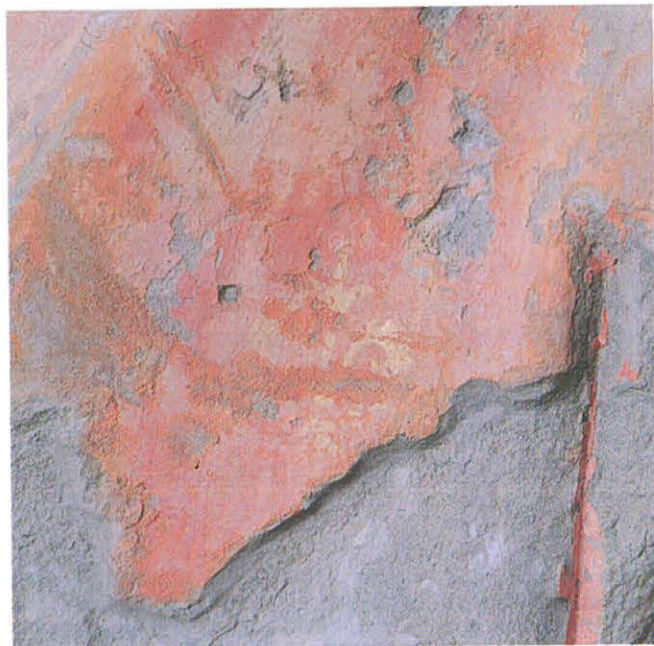
Abb. 52: Blattvergoldete Lilien als Rapportdekor (Brokat?) auf dem Radmantel Kat. 23.

(Abb. 52). Mit blauer Azuritfarbe wurden das Untergewand und die plastisch bearbeiteten Bordüren bemalt, während die Plinthe grün und die Tierkörper zu seinen Füßen rotbraun gefasst sind. Aus welchem Material die Flügel bestanden, die eventuell auch mit einer Fassung versehen waren und von denen sich nur noch Verankerungslöcher in der Schulterpartie befinden, lässt sich heute nicht mehr feststellen.

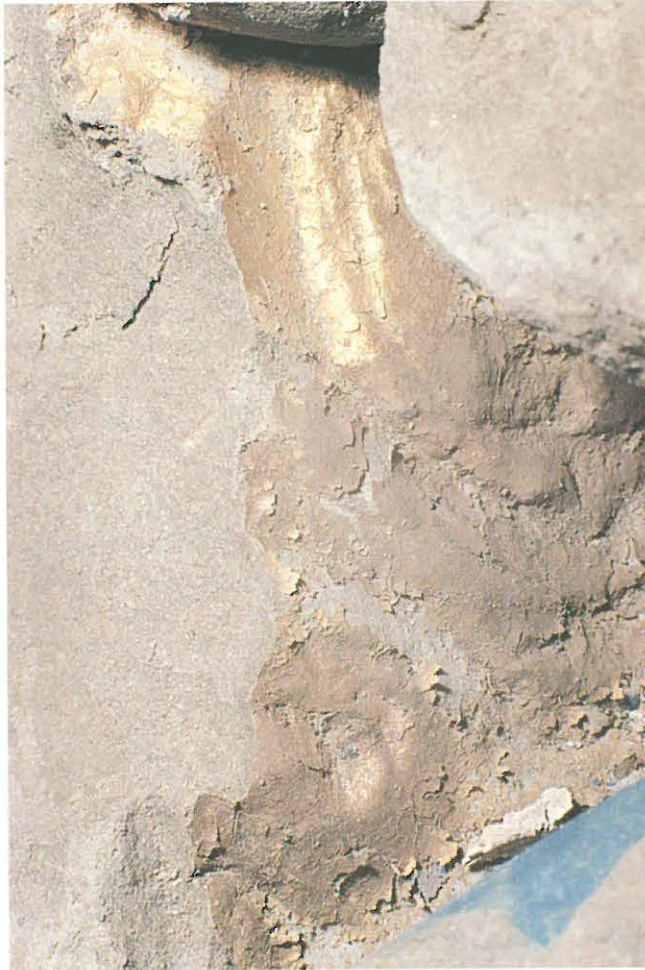
Abb. 54: Durch Oxydation(?) veränderte Goldpartie an Kat. 54.

Auch die veränderten Goldpartien (durch einen grösseren Kupferanteil verursachte Oxydation des Goldes?) sind in dieser Hinsicht von Bedeutung, sie zeigen sich beim heiligen Christophorus Kat. 51 an sämtlichen Bordüren, bei Johannes dem Täufer Kat. 54 innerhalb von nicht gut einsehbaren Partien des Fellkleides (Abb. 54) und bei den Barthaaren am Kopffragment Kat. 58. Eine besondere Art von Blattmetall findet sich bei einer Bordüre am Terrakottafragment Kat. 78, das Reste einer (heute verschwärzten) Zwischgoldauflage¹¹⁸ zeigt.
